Industrielle  
Schutztechnologie  
**COTEC**

ESETTANULMÁNYOK

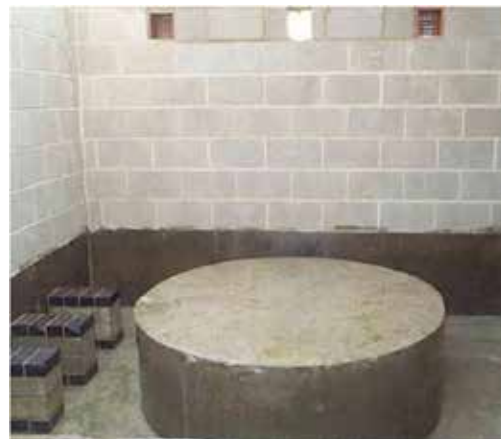
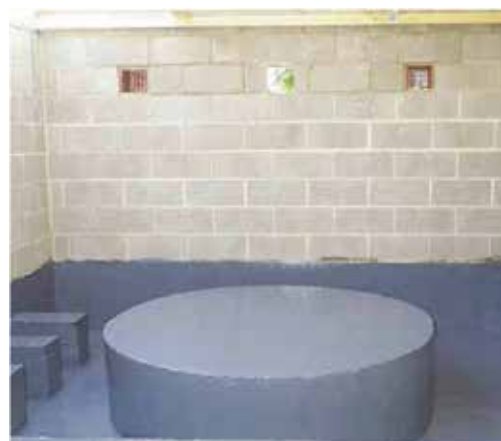
# Betonfelfogó tálca védelme

A itt látható felfogó tálcat sürgősen fel kellett újítani. Az ügyfél egy olyan magas minőségű bevonatot keresett, amely különösen a betöltési folyamat során véd a foszforsav esetenkénti kiömlése ellen. Emellett a bevonatnak ellenállónak is kell lennie, hogy a berendezés esetleges meghibásodása esetén a kifolyó folyadékot a tisztításig vissza tudja tartani.

A felület előkészítése és a beton felfogó tálca helyreállítása után két rétegben vitték fel a Chemi-Tech UC vegyi védelemi rendszert, váltakozó színekben (világosszürke és sötétszürke) az alapozott felületre.

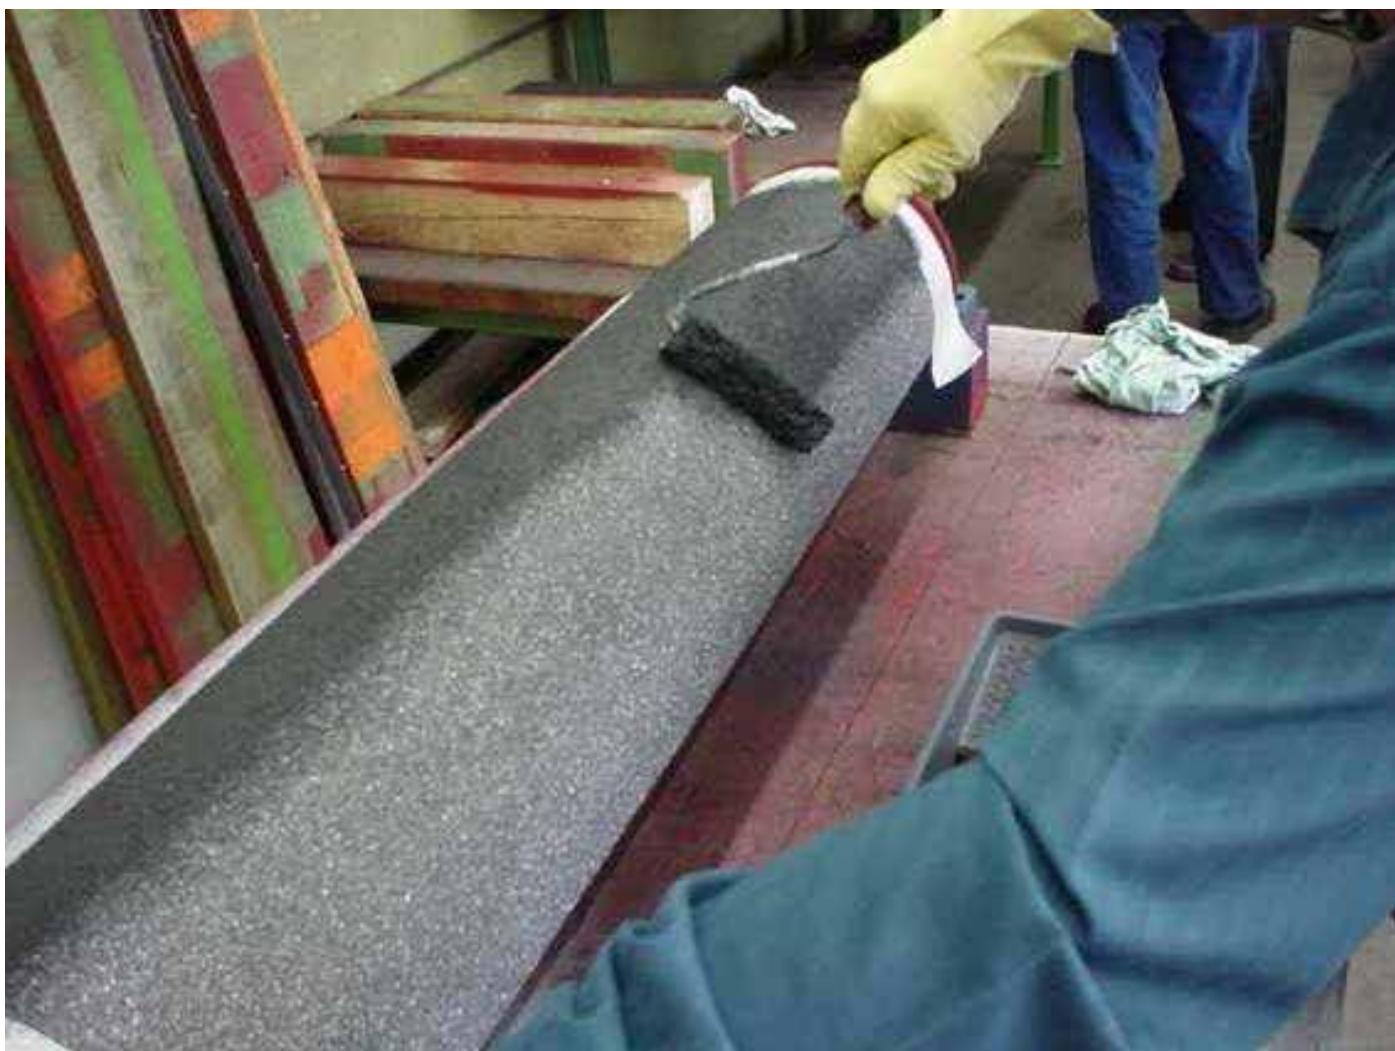
# Meghajtó henger

Egy szállítószalag meghajtó tengelye, amelyet azért kellett érdesre készíteni, hogy ne csússzon rajta a szállítószalag.

Anyag: Metal-Tech FG + HD Grip + Metal-Tech FG

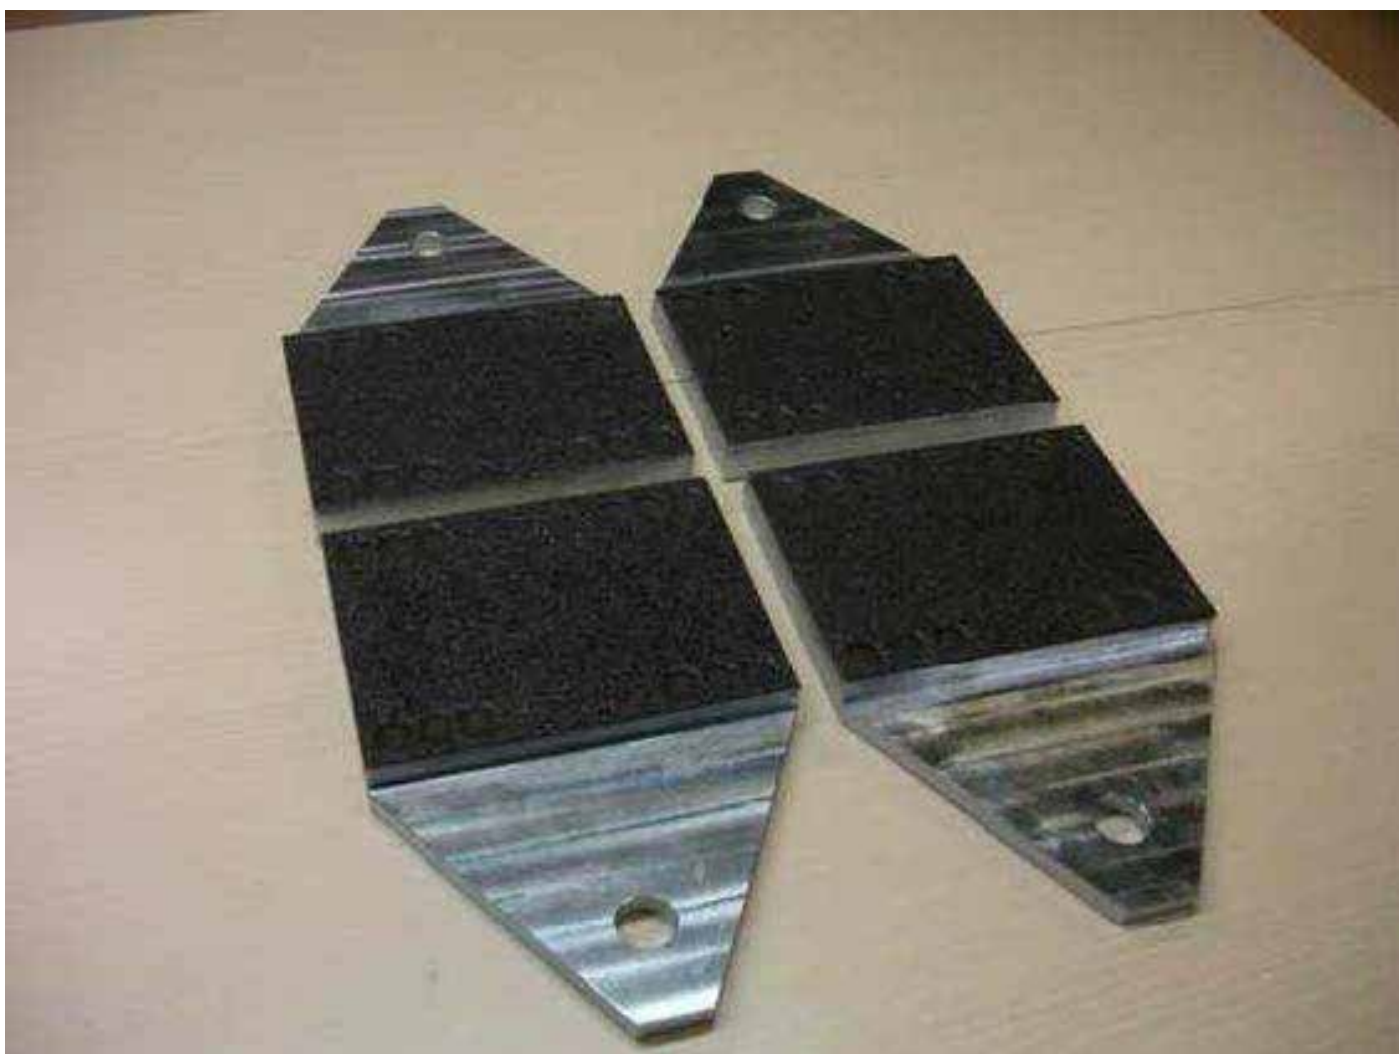
# Szorító pofák

Egy emelőgép cserélhető szorító pofái, amelyek a biztos és csúszásmentes emelés miatt vannak bevonva.

Anyag: Metal-Tech FG + HD Grip + Metal-Tech FG

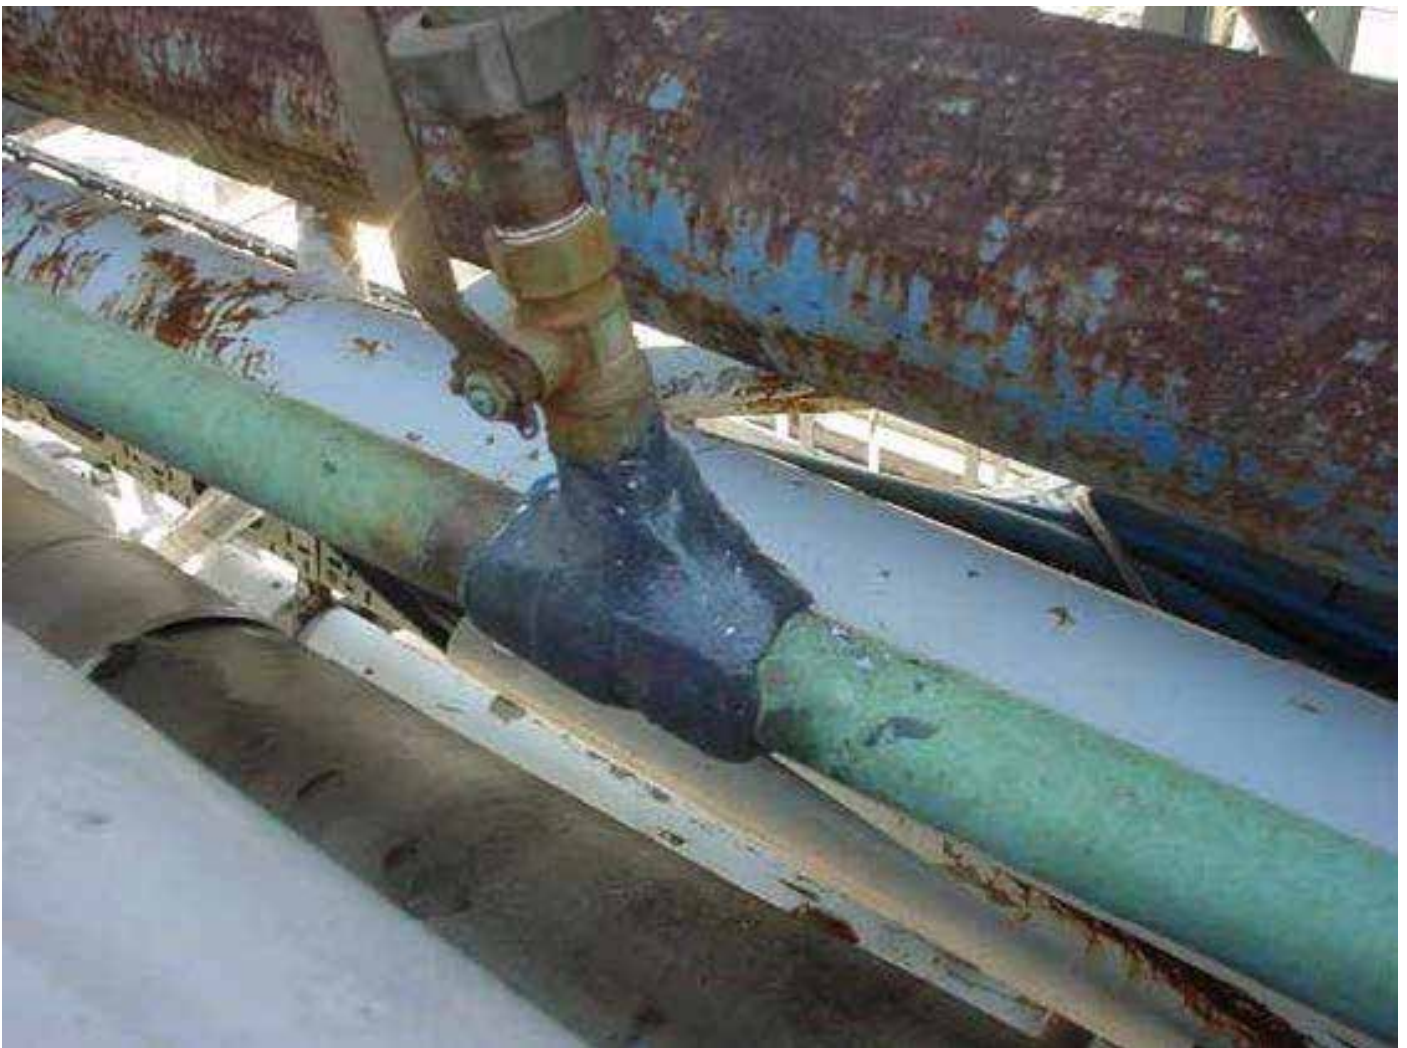
# Préslevegős csőhálózat

A cső lyukas volt és a légnyomás fújta ki a préslevegőt.

Anyag: Metal-Tech RG + Metal-Tech EG

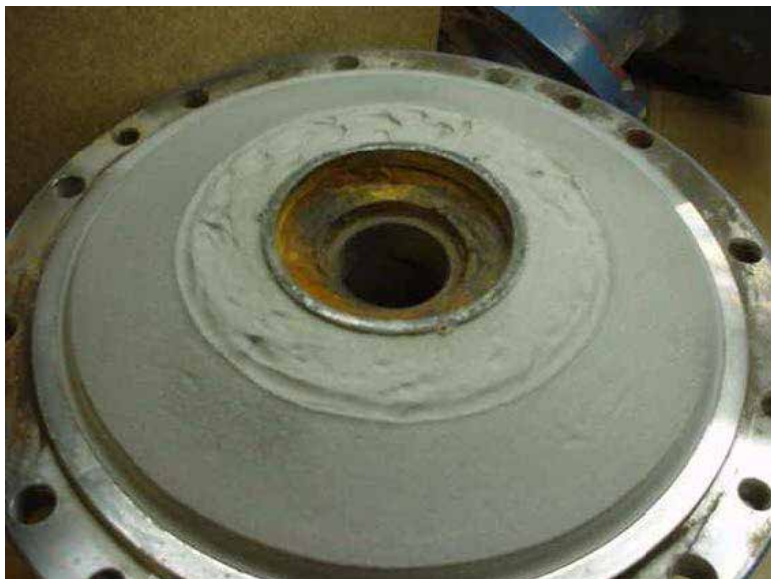
**homokfúvás után**

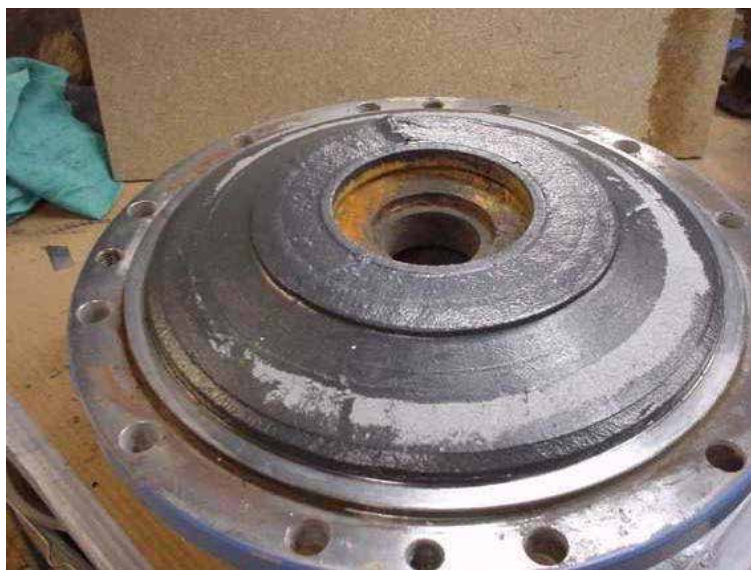
**felépítés után**

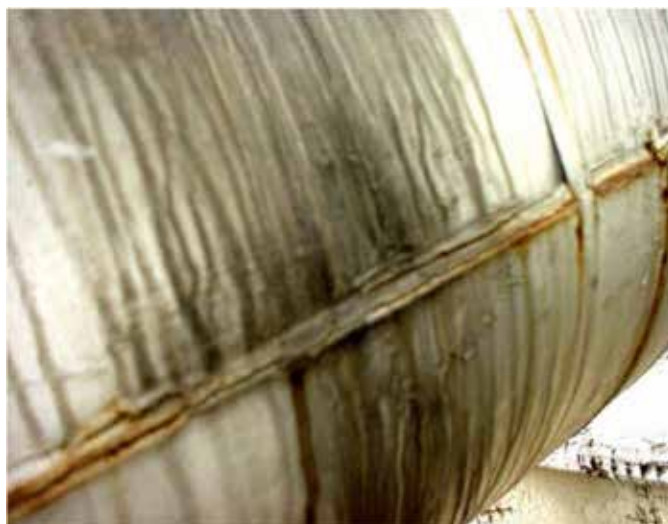
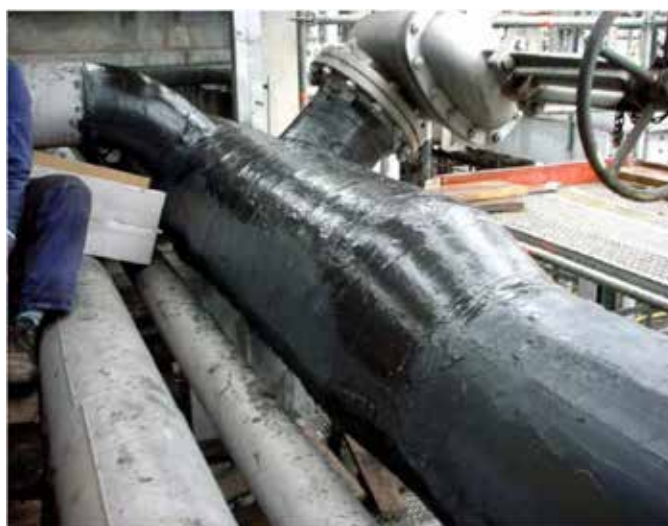
# Fáklyavezeték javítása egy finomítóban

Ebben a finomítóban a fáklyacső több helyen is kilyukadt. Gáz és folyadék szivároghatott ki lyukakon és repedéseken keresztül. A korábban megerősítésre felszerelt félhéjaknak is alávándorolt. Egy ilyen csövezeték a szabályok szerint nem lehet lekapcsolni. Mivel az egész környezet, robbanásveszélyes terület, a hegesztéssel történő javítás nem jelenthető megoldást.

A teljes, kb. 17 m<sup>2</sup>-es felületet csak kaparóval és csiszolópapírral lehetett előkezelné. A jó tapadás érdekében az első réteg Metal-Tech FG -ből, hengerrel vittük fel. Ezt három réteg Metal-Tech XG követte két szövétréteggel. A magas, 60 °C feletti felületi hőmérséklet miatt a Metal-Tech XG fémjavító rendszer használata volt szükséges. Ez lehetővé tette számunkra, hogy rétegről rétegre új "bőrt" hozzunk létre ezen a csövön. Az ügyfél nagyon elégedett volt a megoldással.

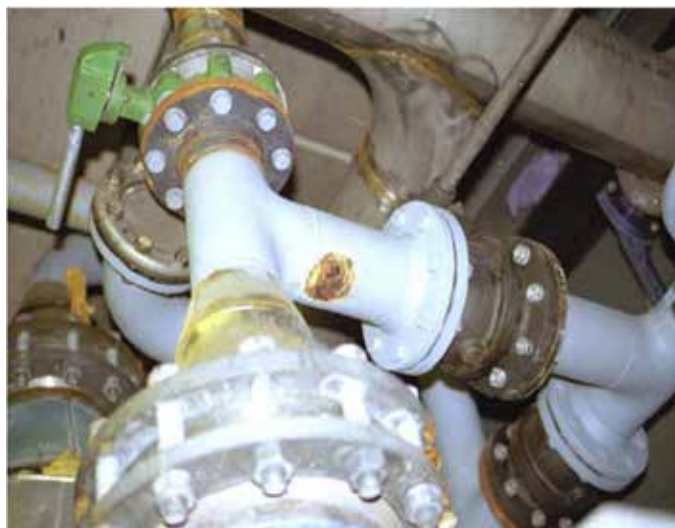
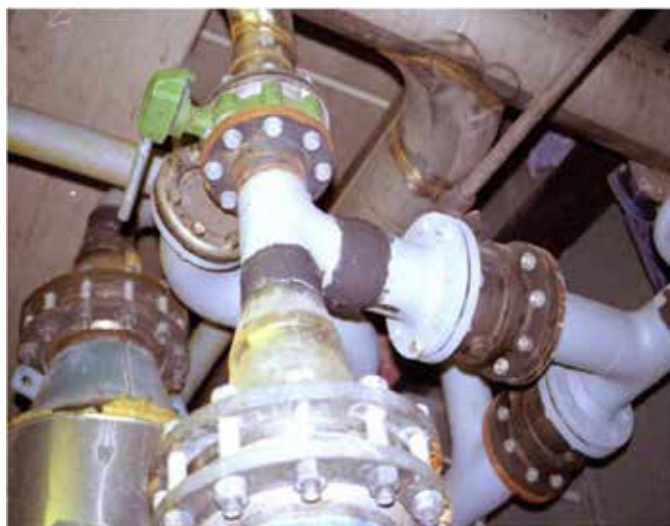
# Savszállító cső szivárgásmentesítése

Ez a csővezeték több helyen megsérült az erős vegyi anyagoknak való kitettség miatt. A szivárgásokat azonnal ki kellett javítani. A javítást ezért gyorsan, 3 bar túlnyomás mellett kellett elvégezni kémiailag és mechanikailag ellenálló végeredménnyel.

A szivárgást először a Metal-Tech SG alkalmazásával szüntettük meg. Csak ezután lehetett a teljes területet előkészíteni a javításra. Az olajszenyveződést és a lerakódásokat eltávolítottuk. Ezután a Metal-Tech RG és a megerősítő szövet felhordása biztosította a gyors megerősítést. Az egész területet ezután Metal-Tech EG-vel és erősítőszövettel tartósan megerősítettük és lezártuk. A fémjavító rendszerünkkel végzett gyors intézkedésnek köszönhetően az ügyfélnek nem kellett a teljes rendszert üzemem kívül helyezze.

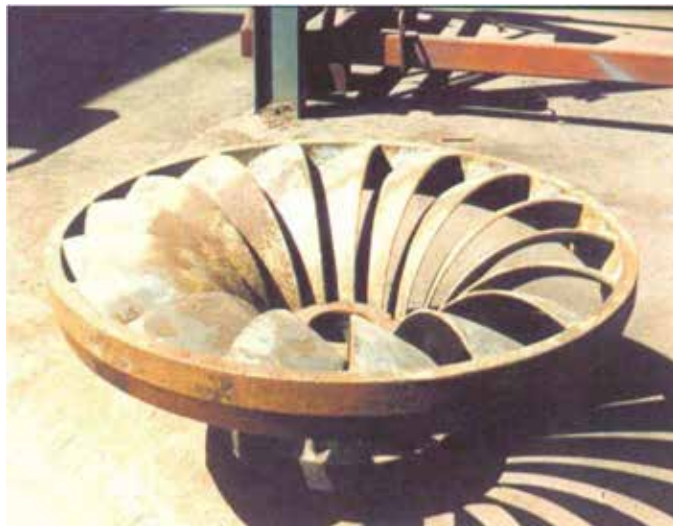
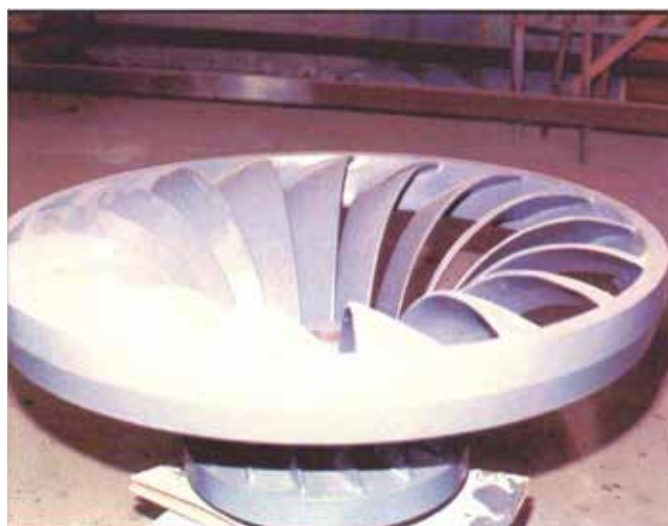
# Szivattyú javítása egy vízerőműben

Ez a szivattyú a sokéves használat és a rajta átáramló nagy mennyiségű víz miatt súlyosan megrongálódott. Ezt a drága alkatrészt azonnal meg kellett javítani.

Először is a szivattyút az SA2½ szabványnak megfelelően homokfúvással tisztítottuk meg a rozsdá és a szennyeződések eltávolítása érdekében. Ezután az egyenetlenségeket a Metal-Tech EG fémjavító rendszerrel töltöttük ki, majd a szivattyút a Cerami-Tech FG kerámiajavító rendszerrel vontuk be. A Cerami-Tech FG egy oldószermentes kétkomponensű védőbevonat, amely kiváló védelmet nyújt az erózió, a korrózió, az agresszív környezeti folyadékok és az ütés okozta sérülések ellen.

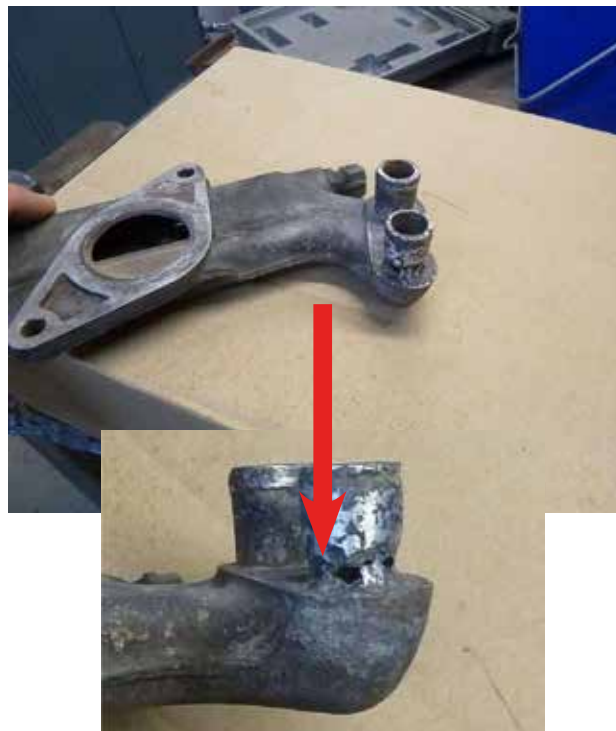
A képen látható alkatrész, egy oldtimer hűtőrendszerének darabja. A két csőcsatlakozó ponton a hűtőfolyadék átadása már nem lehetséges, a nyíllal jelzett nyaki részen a fém kilyukadt. Az alkatrész beszerzése szinte lehetetlen, de mindenestre reménytelenül időigényes. Amennyiben mégis lenne fellelhető alkatrész, feltehetően az is olyan idős lenne mint a képen látható alkatrész. Esetleg az állapota sem lenne jobb.

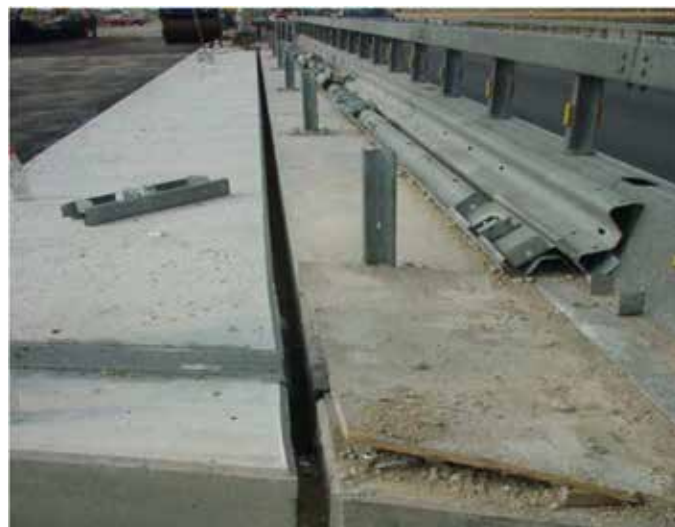
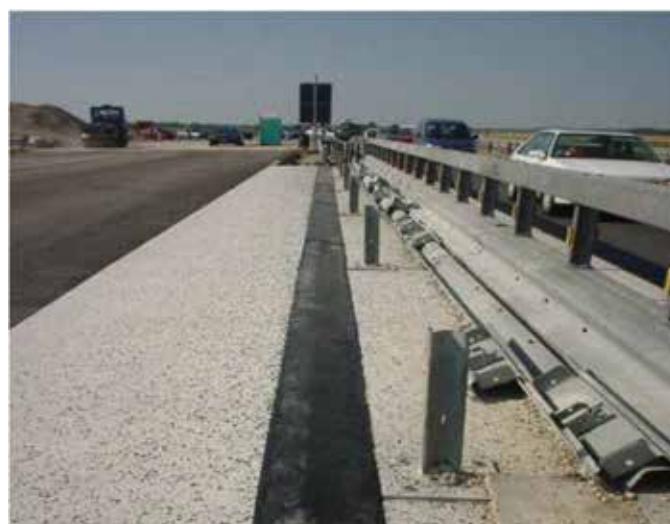
# Fugázás gumilappal az autópályán

Az autópályákon a középső fugákat vagy átvezető táguló fugákat korábban gumilapok felcsavarozásával oldották meg. Ennek a módszernek a hátrányai: a csavarok által okozott aljzatkárosodás, nagyon idő- és költségigényes, nem nedvességzáró. Az ügyfél olyan megoldást keresett, amely gazdaságosabb és tartósabb.

Manapság az új elasztomerek lehetővé teszik, hogy ezeket a gumilapokat a helyükre ragasszuk. Ez a módszer időt és pénzt takarít meg, védi a betontestet és teljesen nedvességálló. A felület alapos megtisztítása után a gumilapot és a fugaszéleket alapozzuk. Ezután a pasztaszerű, kétkomponensű Seal-Tech C60 elasztomert összekeverjük, felvisszük a fugaszélekre és felragasztjuk a gumilapokat.

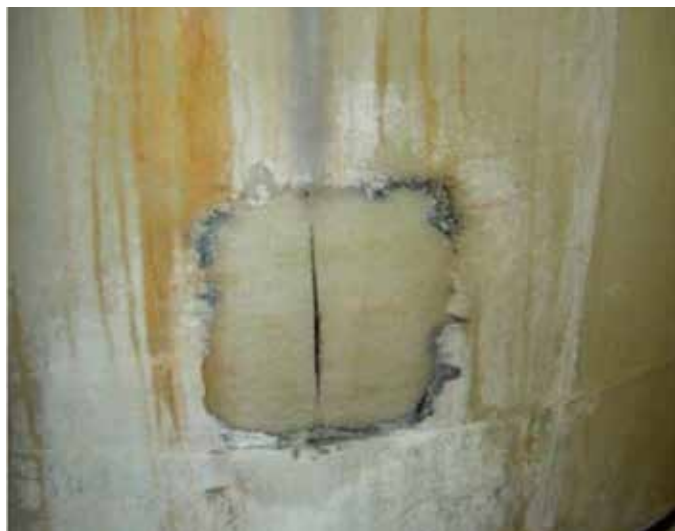
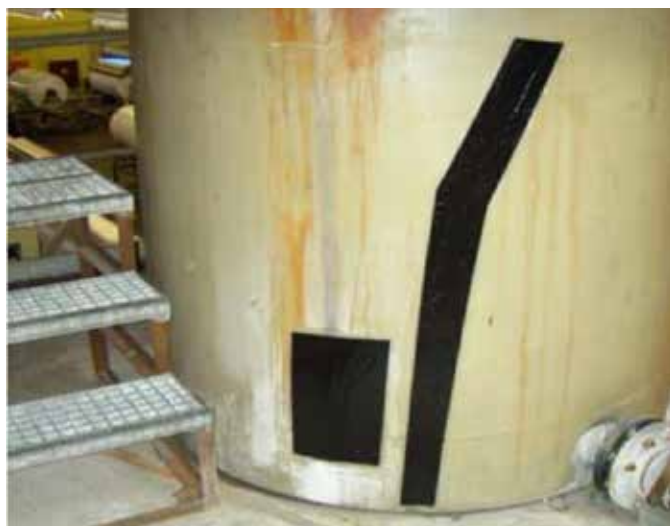
# Műanyag tartály javítása

Ez a műanyag tartály súlyosan megsérült, és a kifolyás veszélye fenyegette. Az ügyfél azonban el akarta kerülni a drága új beszerzést. Helyette valamilyen kiváló minőségű javítási és tömítési megoldást keresett.

A sérült területeket alaposan megtisztítottuk, felcsiszoltuk és alapoztuk. Ezután a sérült területekre a Seal-Tech C60 kétkomponensű tömítő elasztomert vittük fel. A Seal-Tech C60 kiválóan tapad a műanyag felületekre, nagyon jól tömít és hosszú távú védelmet nyújt az agresszív vegyi anyagokkal szemben.
